## ส่วนที่ 2.5 ด้านการแก้ไขปัญหการกัดเซาะพื้นที่บริเวณชายฝั่งและ การจัดการทรัพยากรชายฝั่งแบบบูรณาการ

## 2.5.2 การติดตาม ประเมินประสิทธิภาพแนวป้องกันการกัดเซาะชายฝั่งที่ได้จัดทำไว้ หมู่ที่ 2 บ้านเปร็ดโน หลังก่อสร้างเป็นเวลา 3 ปี ระหว่าง 2556-2558

#### 2.5.4 ติดตามแนวปักไม้ไผ่หมู่ 2 บ้านเปร็ดโน หลังก่อสร้างเป็นเวลา 3 ปี ระหว่าง พ.ศ.2556-2558

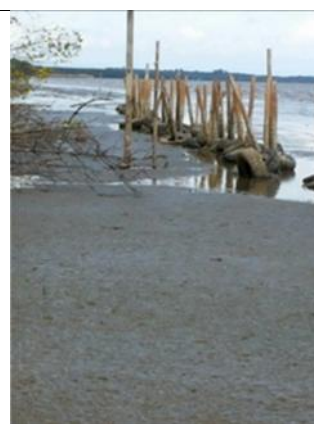
ระหว่างสร้าง กพ. 2556

จากการที่นักวิจัยชุมชนหมู่บ้านเปร็ดโน ได้ร่วมกิจกรรมการจัดทำแนวปักไม้ไผ่ผสมแนวเต้ายางบริเวณป่าชายเลน เพื่อทดลองและแสวงหาแนวทางเพิ่มประสิทธิภาพของเต้ายางรูปแบบเดิมในการลดการกัดเซาะชายฝั่ง พบว่าได้มีการตรวจติดตามเป็นระยะ บริเวณปากคลอง 7-8 หมู่ที่ 2 ได้ผลดีในระดับน่าพอใจ โดยพบว่าการงอกของดินบริเวณหลังแนวปักไม้ไผ่ร่วมกับแนวเต้ายาง

### ภาพที่ 2.5.1 พื้นที่หลังแนวป้องกันไม้ไผ่ชายฝั่งทะเลหมู่ 2 เดือนมิถุนายน 2557

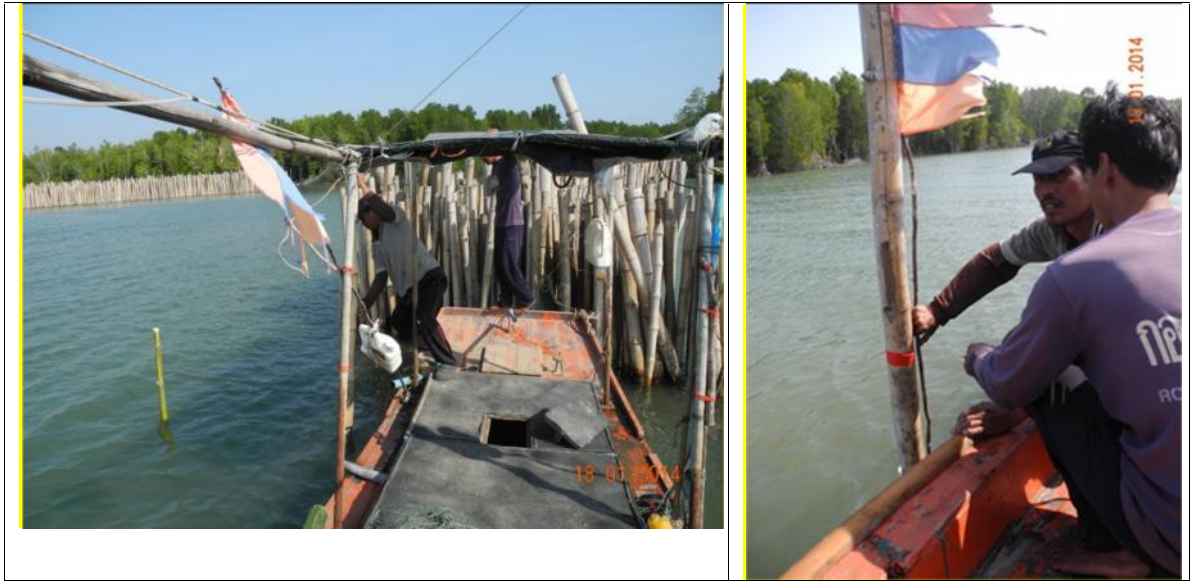
1) ฝึกอบรมการตรวจติดตามและการประเมินประสิทธิภาพแนวป้องกันโดยการออกภาคสนาม พร้อมทั้งสาธิตติดตั้งเสาไม้วัดการเปลี่ยนแปลงพื้นทะเล และได้จัดทำเสาไม้วัดการเปลี่ยนแปลงพื้นทะเลร่วมกันระหว่างนักวิจัยชุมชนหมู่ที่ 2 และหมู่ที่ 3 จำนวน 12 ต้น บริเวณหน้าและหลังแนวปักไม้ไผ่ชะลอคลื่นหมู่ 3 ตั้งแต่ปลายเดือนมกราคม พ.ศ. 2557 และทำการวัดระดับพื้นทะเลปากคลอง 10-12

ภาพที่ 2.5.2 นักวิจัยชุมชนหมู่ 3 ติดตั้งไม้วัดระดับการเปลี่ยนแปลงพื้นทะเล เดือนมกราคม 2557

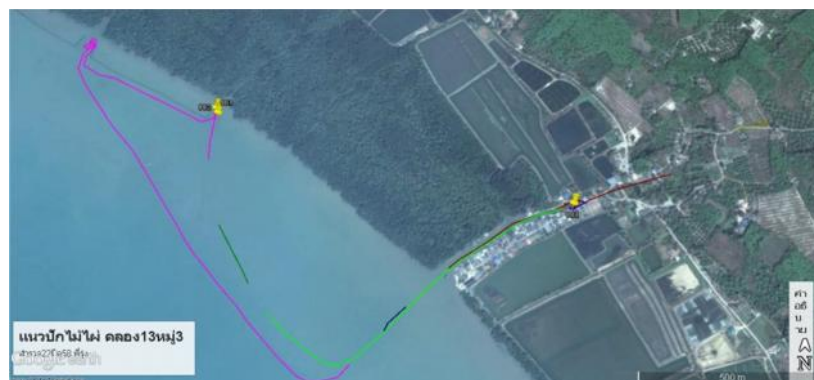
2) การลงพื้นที่สำรวจแนวปักไม้ไผ่ในแนวพื้นที่ป่าชายเลนหมู่ที่ 3 บ้านอ่าวกรุด บริเวณแนวปักไม้ไผ่ ปากคลอง 12-13 ซึ่งได้รับงบประมาณสนับสนุนโดยกรมทรัพยากรทางทะเลและชายฝั่ง จัดสร้างให้ ยาว 1.5 กิโลเมตร พบว่าแนวปักไม้ไผ่มีการชำรุดในบางจุด นอกจากนี้ในบริเวณแนวปักไม้ไผ่ได้มีการประมงโดยวางลอบปูม้า และประมงชายฝั่ง ซึ่งเป็นจุดสังเกตได้ว่าบริเวณนี้มีการเพิ่มขึ้นของสัตว์น้ำ รวมทั้งผลสัมฤทธิ์เชิงประจักษ์คือ มีการเปลี่ยนแปลงของสภาพทะเลคือมีดินงอกในหลังแนวปักไม้ไผ่ แม้จะมีคลื่นบริเวณหน้าแนวไม้ไผ่ที่มีแรงปะทะกับแนวไม้ไผ่ ซึ่งแนวไม้ไผ่ได้ช่วยลดแรงปะทะ

ภาพที่ 2.5.3 สำรวจแนวปักไม้ไผ่หมู่ที่ 3 วันที่ 22 มีนาคม 2558

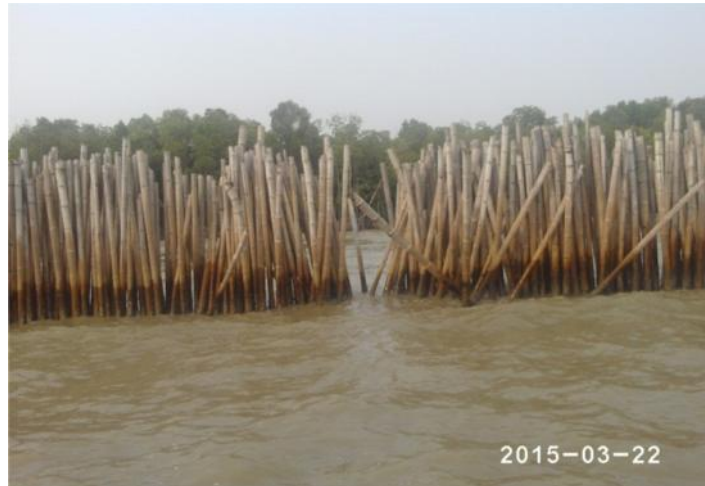
ภาพที่ 2.5.4 แนวปักไม้ไผ่หมู่ 3 พบมีการชำรุด

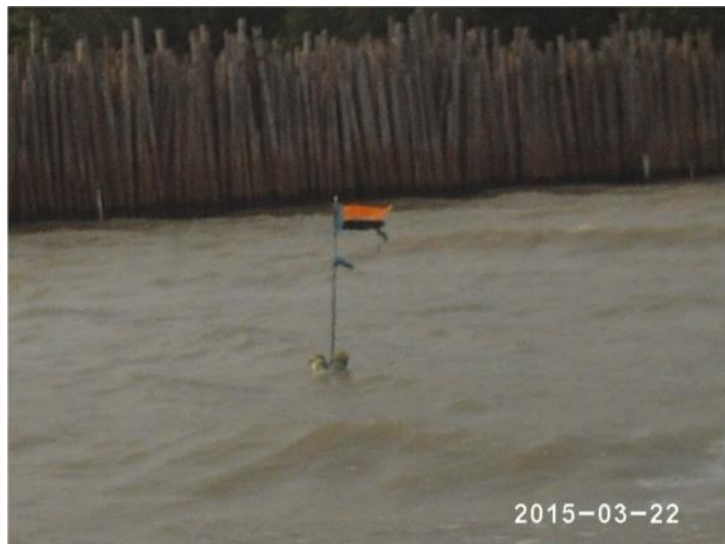
ภาพที่ 2.5.5 การวางลอบปูม้าและประมงชายฝั่งอื่นๆมากบริเวณแนวปักไม้ไผ่

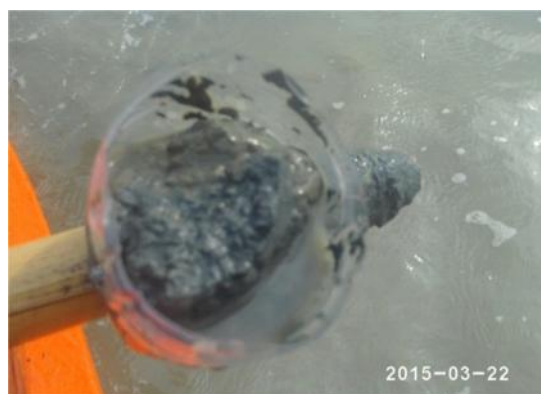
ภาพที่ 2.5.6 พื้นดินหลังและนอกแนวปักไม้ไผ่ หมู่ 3 ยังไม่แข็งตัวมีลักษณะเหลว

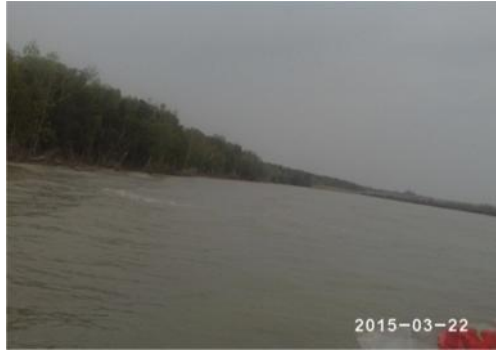
ภาพที่ 2.5.7 คลื่นหลังแนวปักไม้ไผ่ยังแรงอยู่และตรงเข้าสู่ป่าชายเลนด้านหลัง

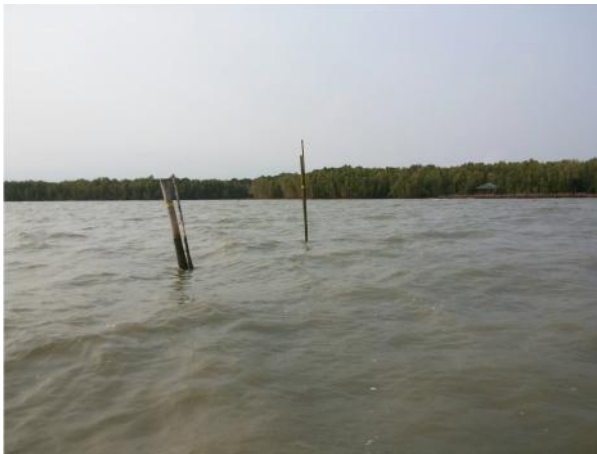
คณะนักวิจัยและนักวิจัยชุมชน ได้ร่วมกันออกสำรวจบริเวณแนวปักไม้ไผ่ในพื้นที่หมู่ที่ 2 บ้านเปร็ดโน หลังจากที่ได้ก่อสร้างแนวปักไม้ไผ่มานานกว่า 3 ปี ทั้งนี้ พบว่ามีการชำรุดของแนวปักไม้ไผ่ และหลักวัดระดับพื้นทะเลใหม่หมู่ 2 ระหว่างปากคลอง 7-8 โดยได้ดำเนินการซ่อมแซมในบางส่วน ทั้งนี้จะต้องดำเนินงานซ่อมแซมและตรวจบำรุงรักษาเป็นระยะ

ภาพที่ 2.5.8 ซ่อมหลักวัดระดับพื้นทะเลใหม่หมู่ 2 ระหว่างปากคลอง 7-8

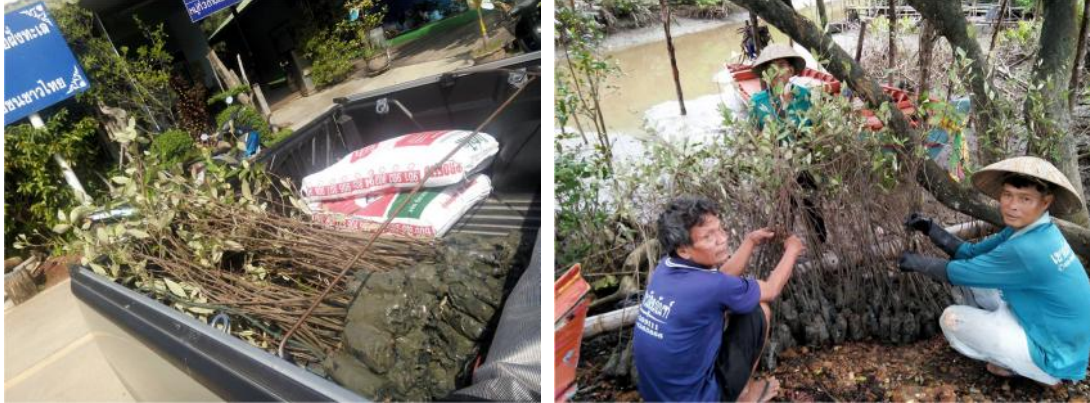
ภาพที่ 2.5.9 กล้าไม้แสง สำหรับทดลองปลูกในพื้นที่อกหลังแนวป้องกันฯ รวมถึงลิกเข้าไปในแนวป่าชายเลน

ผลการทดลองปลูกต้นแสงหลังแนวปักไม้ไผ่ เดือนพฤศจิกายน 2557 ในบริเวณดินนอกชายฝั่งป่าชายเลนของหมู่ที่ 2 โดยร่วมกันปลูกแสงหลังแนวปักไม้ไผ่และไม้ไผ่สวมยางรถยนต์ไม่ประสบผลสำเร็จ ต้นแสงที่นำมาปลูกตายหมด เนื่องจากต้นแสงขนส่งมาไกลมีความบอบช้ำ ตายง่าย และ ช่วงที่ปลูกมีคลื่นลมแรงต้นแสงถูกคลื่นถอนจากดินที่ปลูกหมด

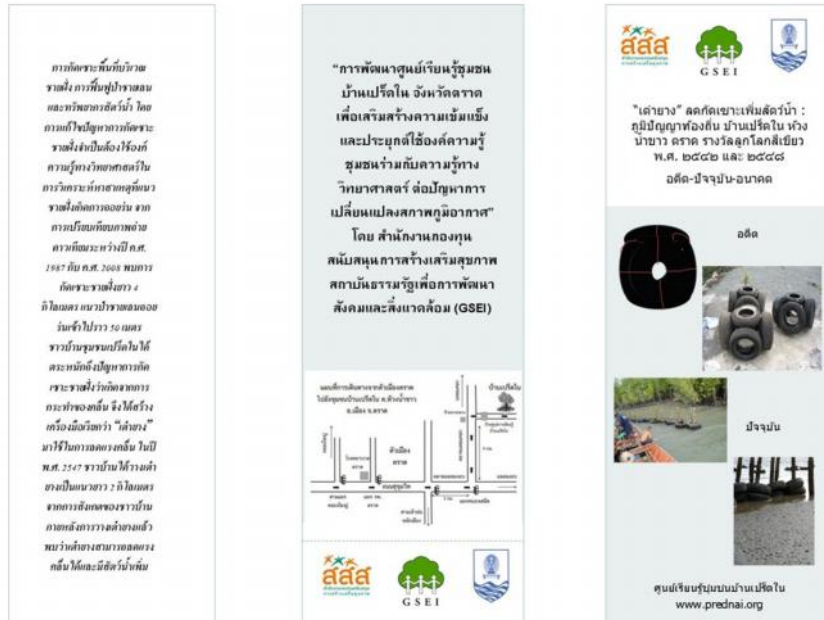
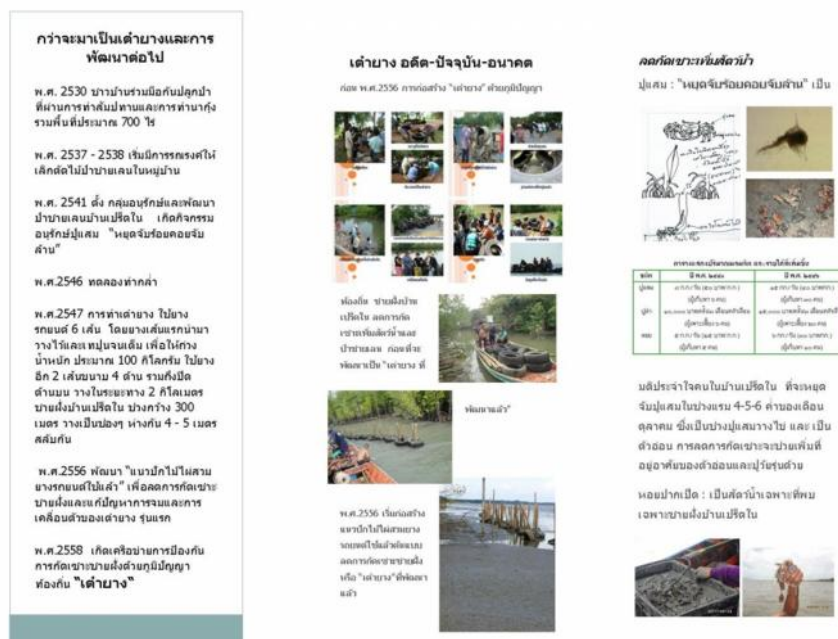
ภาพที่ 2.5.12 แผ่นพับเผยแพร่องค์ความรู้การใช้เตายางในการป้องกันการกัดเซาะชายฝั่ง บ้านเป็ดใน

1) จัดทำแผ่นพับจำนวน 500 แผ่น เพื่อเผยแพร่ให้กับภาคีเครือข่าย ผู้ศึกษาดูงาน
