## ส่วนที่ 2.4 การดำเนินการด้านการป้องกันการกัดเซาะชายฝั่ง

## 2. ผลการศึกษาและกิจกรรมที่ได้ดำเนินการ มีรายละเอียดดังนี้

## 2.2 การวัดประสิทธิภาพของเต้ายาง แบ่งเป็นการวัดอัตราการกัดเซาะโดยวัดจากการเปลี่ยนแปลงระดับพื้นทะเล และการวัดอัตราการกัดเซาะจากปริมาณตะกอนที่ตกลงในที่ตั้งตะกอน

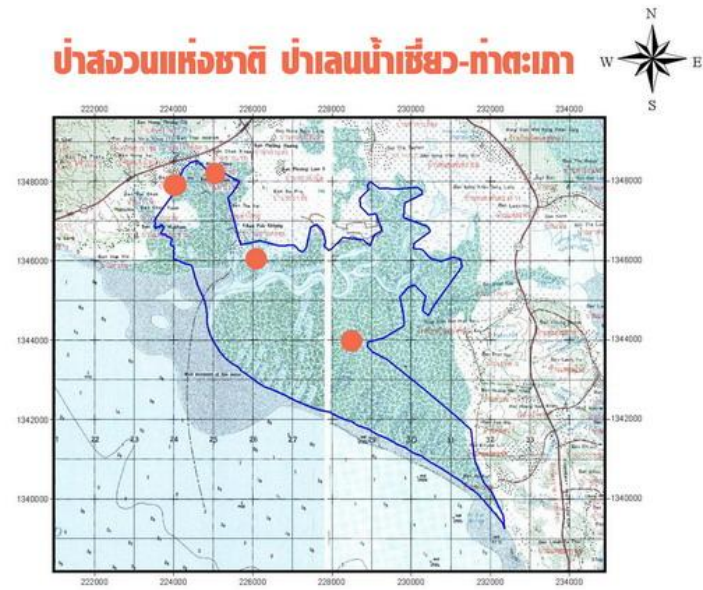
ภาพที่ 1 พื้นที่ศึกษาอยู่ในเขตป่าสงวนแห่งชาติ ป่าเลนน้ำเขียว-ท่าตะเภา

วันที่ 24 มกราคม 2555 : เดินทางถึงบ้านเป็ดใน ออกเรือพร้อมผู้ช่วยชาวบ้านเป็ดในกลุ่มกัดเซาะชายฝั่ง สำรวจพื้นที่ชายฝั่งระหว่างคลอง 1 ถึง คลอง 9 ซึ่งอยู่ในพื้นที่ป่าสงวนแห่งชาติ ป่าเลนน้ำเขียว-ท่าตะเกา (ภาพที่ 1) ไม่พบโครงสร้างสะพานหรือสิ่งก่อสร้างอื่นๆ รุกข์ออกมาจากชายฝั่งพบว่าการกัดเซาะชายฝั่ง โดยสังเกตจากต้นไม้ป่าชายเลนที่ขึ้นอยู่ริมทะเลแนวนอกสุดเริ่มล้มและตายตั้งแต่ปากคลอง 5 จนถึง ปากคลอง 9 โดยระหว่างปากคลอง 5 ถึงปากคลอง 9 จะพบแนวกัดเซาะมากด้านฝั่งปากคลองซ้ายมือเมื่อหันหน้าออกทะเล และเริ่มพบน้อยลงเมื่อเลยปากคลอง 9 ไป (ภาพที่ 2)

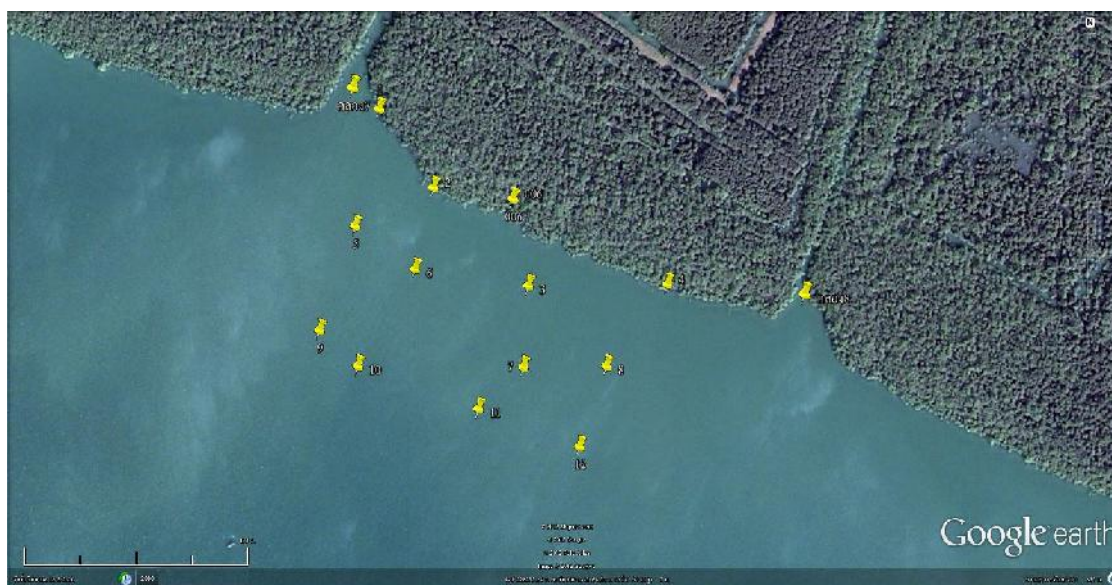
ภาพที่ 3 บริเวณที่ทำการศึกษาและจุดเก็บตัวอย่างระหว่างปากคลอง 7 (ด้านซ้ายมือ)  
- 8 (ด้านขวามือ)

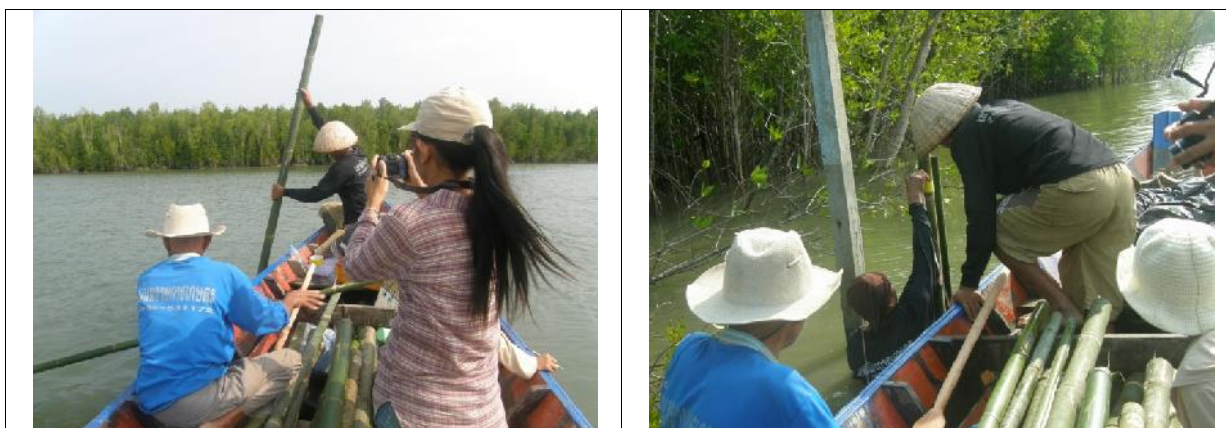
ภาพที่ 4 ปักเสาไม้ไผ่วัดระดับพื้นทะเล

1) วัดอัตราการกัดเซาะโดยการวัดการเปลี่ยนแปลงระดับพื้นทะเล : บริเวณชายฝั่งทั่วไปจะเกิดกระบวนการเคลื่อนย้ายตะกอนชายฝั่งไปและกลับอยู่เสมอ ในกรณีที่เกิดการกัดเซาะจะเนื่องมาจากที่ตะกอนถูกเคลื่อนย้ายออกไปจากที่เดิมและไม่กลับมา หรือพื้นที่เดิมไม่สามารถกักตะกอนที่เข้ามาให้อยู่ในบริเวณนั้นๆได้ ในกรณีการใช้เต้ายางนั้นมาจากแนวคิดที่จะลดแรงคลื่นที่พัดเข้ามากระทบชายฝั่งเพื่อให้หน้าตะกอนที่เข้ามาทับคลื่น เกิดการตกตะกอนในบริเวณหลังแนวเต้ายางและไม่ไหลออกไป แนวเต้ายางที่มีประสิทธิภาพดีย่อมจะทำให้ตะกอนมาตกหลังแนวเต้ายางและทำให้ระดับพื้นทะเลสูงขึ้นตามเวลา การวัดการเปลี่ยนแปลงของระดับตะกอนชายฝั่งจะทำการศึกษา ด้านหน้าแนวเต้ายาง ด้านหลังแนวเต้ายาง และด้านหลังแนวเต้ายางบริเวณชายป่าชายเลน (ภาพที่ 3) โดยใช้ไม้ไผ่ขนาดใหญ่ปักลงในพื้นทะเลให้แน่นทำเครื่องหมายที่ปลายด้านบนที่โผล่พ้นน้ำ (ภาพที่ 4) วัดระดับความสูงของพื้นทะเลถึงเครื่องหมายที่ทำไว้ ตรวจสอบความสูงของพื้นทะเลถึงเครื่องหมายที่ทำไว้ทุก 15 วัน การตรวจสอบความสูงจะเริ่มจากนักวิจัยทำให้อู้นครั้งแรก และนักวิจัยท้องถิ่นทำในครั้งต่อไป โดยนักวิจัยจะเข้ามาตรวจสอบข้อมูลและออกทำการวัดความสูงพร้อมกันทุกปลายเดือน เมื่อได้ความสูงจากระดับพื้นทะเลแล้วค่าที่ได้จะนำไปหารด้วยจำนวนวัน หน่วยเป็น เซนติเมตร/วัน

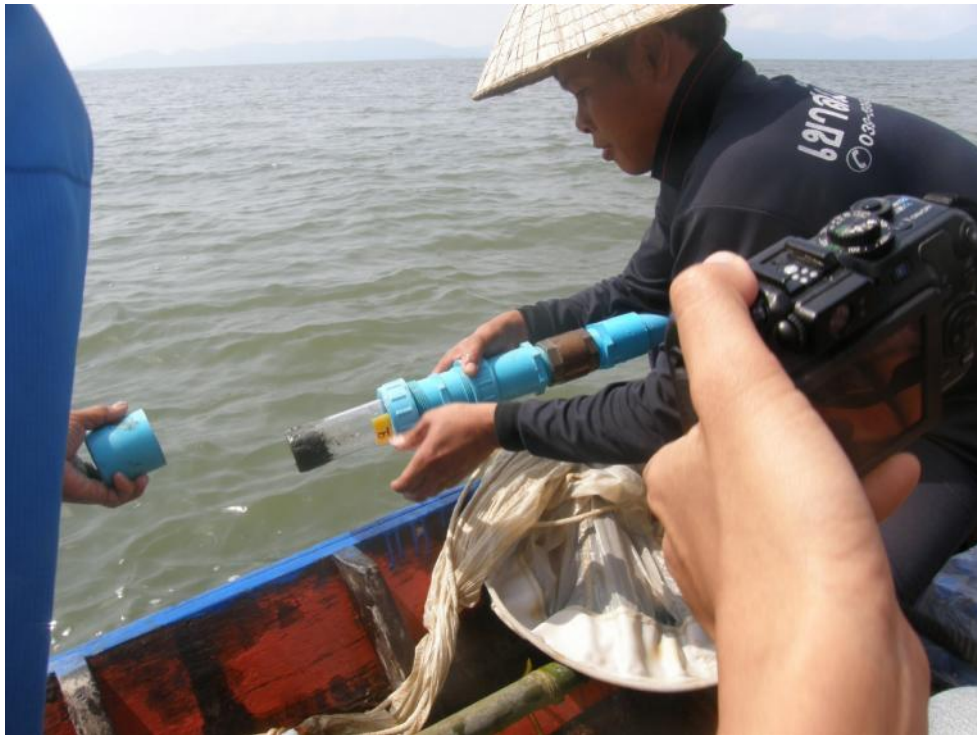
ภาพที่ 7 เก็บตัวอย่างตะกอนดินด้วย Corer เพื่อวิเคราะห์ปริมาณน้ำในตะกอนดิน

2) การวิเคราะห์ ความอ่อน-แข็งของตะกอนพื้นทะเลในรูป ปริมาณน้ำที่อยู่ในตะกอนดินหรือ % Water Content และการวัดปริมาณอินทรีย์สารในตะกอนดิน (%Organic matter) โดยใช้เครื่องมือเก็บตัวอย่างตะกอนดินตามแนวตั้ง หรือ Sediment Corer (ภาพที่ 7)

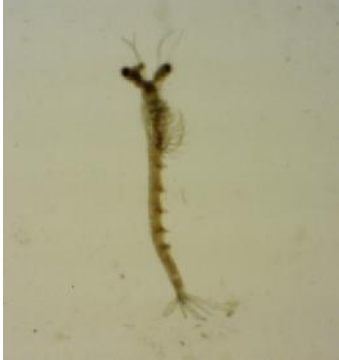
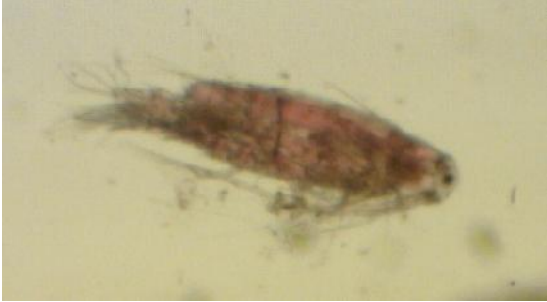
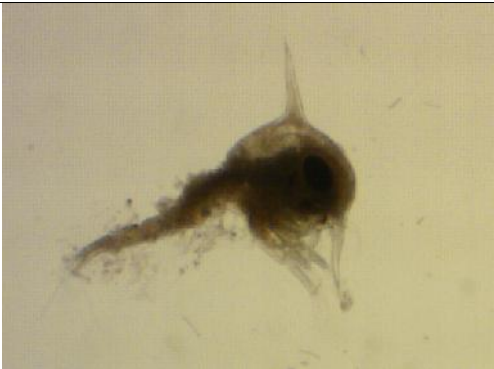
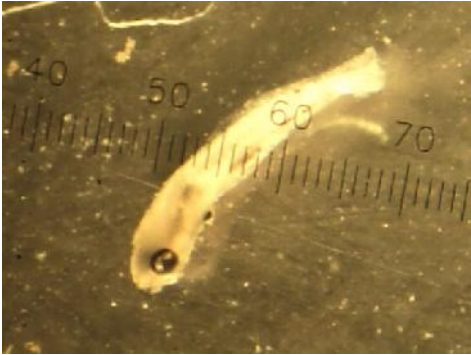
ภาพที่ 28 แพลงก์ตอนสัตว์ที่พบมากที่สุด

| <p>ตัวอ่อนลูซิเฟอร์ (เคย)</p> | <p>โคพิพอด</p> |
| <p>ตัวอ่อนปู</p> | <p>ตัวอ่อนปลา</p> |

**2) แพลงก์ตอนสัตว์ :** เก็บตัวอย่างแพลงก์ตอนสัตว์เดือนมกราคม พ.ศ.2555 เมื่อเริ่มการศึกษาประสิทธิภาพของเต้ายาง และข้อมูลพื้นฐานเรื่องความอุดมสมบูรณ์ของระบบนิเวศวิทยา โดยเฉพาะแพลงก์ตอนสัตว์ในบริเวณปากคลอง 7-8 โดยศึกษาด้วยการลากด้วยถุงลากแพลงก์ตอนสัตว์ ขนาดเส้นผ่าศูนย์กลาง 0.45 เมตร ยาว 1.5 เมตร ขนาดตาถี่ 230 ไมครอน นำไปจำแนกชนิด และความหนาแน่นด้วยกล้องจุลทรรศน์กำลังขยายต่ำ ศึกษาจำนวนกลุ่มรวม ชนิดและความหนาแน่นรวม และความหนาแน่นกลุ่มเด่นบางกลุ่ม พบว่าเดือนมกราคม พ.ศ.2555 มีจำนวนกลุ่มรวม 3-11 กลุ่มสูงสุดที่ปากคลอง 8 บริเวณห่างชายฝั่ง (สถานี 9) เดือนมีนาคม มีจำนวนกลุ่มรวม 1-6 กลุ่มสูงสุด บริเวณห่างฝั่งนอกเต้ายาง ความหนาแน่นรวมในเดือนมกราคมอยู่ในช่วง 150-2,400 ตัว/ลูกบาศก์เมตร สูงสุดที่ห่างจากปากคลอง 7 ความหนาแน่นรวมในเดือนมีนาคมอยู่ในช่วง 101-1,710 ตัว/ลูกบาศก์เมตร สูงสุดที่ใกล้ปากคลอง 8 ห่างฝั่งแต่ยังอยู่หลังแนวเต้ายาง เดือนมีนาคมมีจำนวนกลุ่มรวมและความหนาแน่นต่ำกว่าเดือนมกราคมเช่นเดียวกับแพลงก์ตอนพืช และพบกลุ่ม Calanoid Copepod, Nauplius เป็นกลุ่มเด่น เดือนมีนาคมกลุ่ม Calanoid Copepod, Brachyura larva (ตัวอ่อนปู) และเคย (Eupgasilid) เป็นกลุ่มเด่น โดยกลุ่มลูกปู พบมากที่สุดหน้าปากคลอง 8 ในขณะที่พบตัวอ่อนปูในเดือนมกราคมน้อยกว่าเดือนมีนาคมมาก แสดงว่าปูในบริเวณดังกล่าวออกไข่และไข่กลายเป็นตัวอ่อนว่ายน้ำ ในเดือนมีนาคม ซึ่งจะใช้เวลาประมาณ 1 เดือนก่อนที่จะเปลี่ยนรูปร่างเป็นปูเต็มวัยและลงหากินที่พื้นทะเลต่อไป

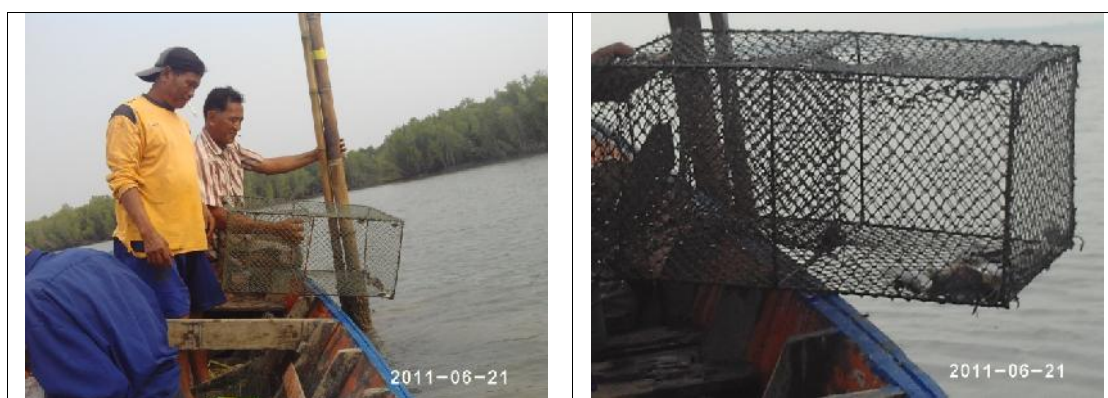
ภาพที่ 34 การสำรวจผลผลิตสัตว์น้ำที่เป็นผลจากเต้ายาง

ในขณะเดียวกันการศึกษาการเพิ่มผลผลิตของสัตว์น้ำ จะใช้ลอบดักสัตว์น้ำไปวางที่เสาหลักที่ใช้วัดความสูงของพื้นที่และทุกครั้งที่มาวัดความสูงและเปลี่ยนที่ดักตะกอน จะทำการชั่งวัดและนับจำนวนสัตว์น้ำที่เข้าในลอบด้วยทุกครั้ง โดยได้ทดลองทำในเดือนมีนาคม ที่ผ่านมา และได้ผลเป็นที่น่าพอใจ โดยพบว่ามีปลาหลายชนิด เช่น ปลาเก๋า ปลาตุ๊กทะเล ฯลฯ เข้ามาอยู่ในลอบดังกล่าว
